**COMMUNE DE WAVIGNIES (OISE)**

**Demande de permis d'aménager**

## INTRODUCTION

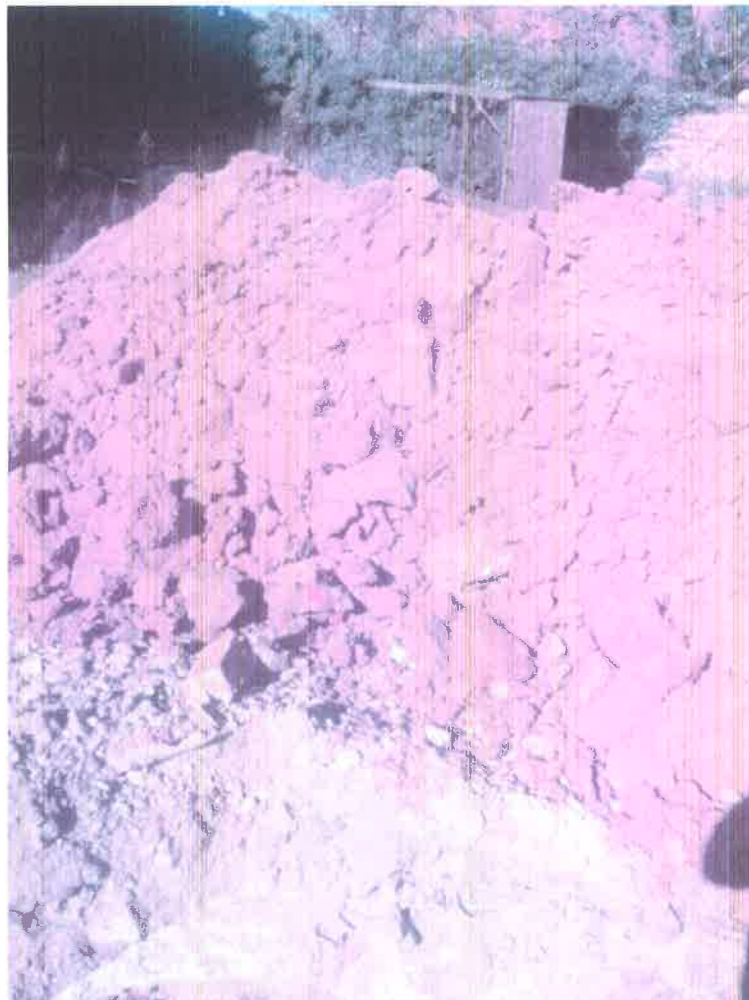
Fosse n° 1 – Déblais limono-argileux

- \*de 0 à 0,5/1 m      remblais (graviers, briques, béton...)
- \*de 0,5/1 m à 4 m    limon brun argileux.

Dans les cinq fosses il n'y a aucune trace visuelle ou olfactive de pollution. En particulier il n'y a aucun signe de présence d'hydrocarbures y compris au niveau de la zone de nettoyage des camions. Aucun déchet, aucune ancienne cuve enterrée n'est visible.

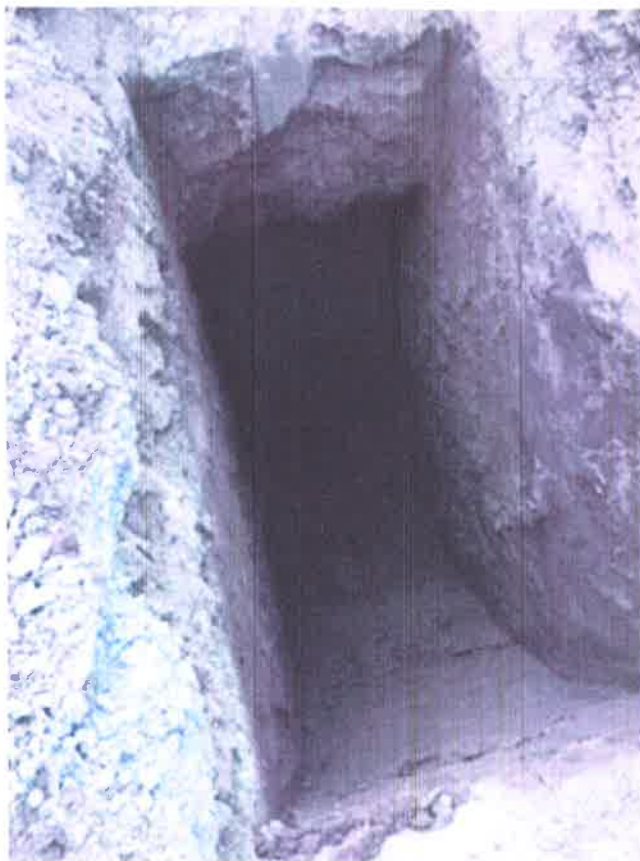
Fosse n° 2 - Remblais et limon argileux brun

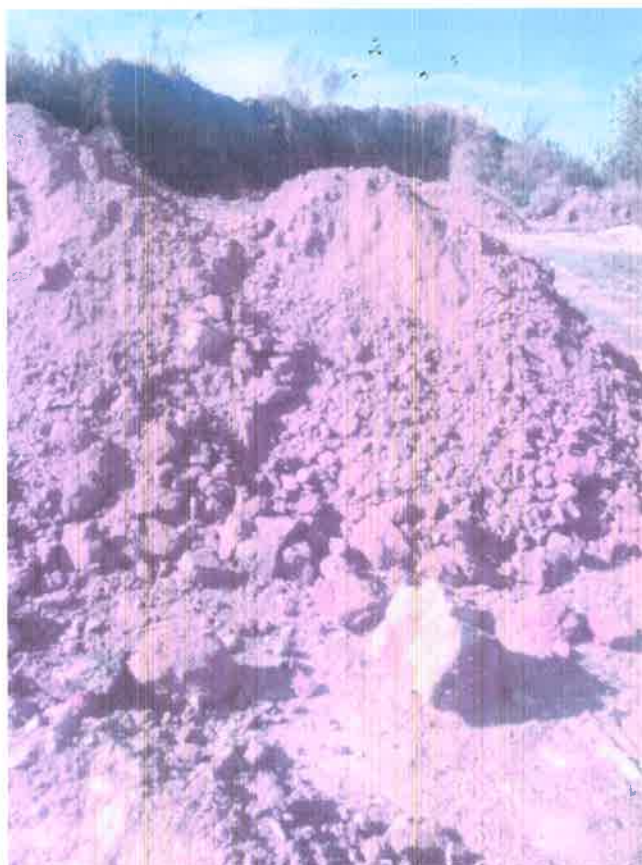
Fosse n° 3 - Déblais limono-argileux

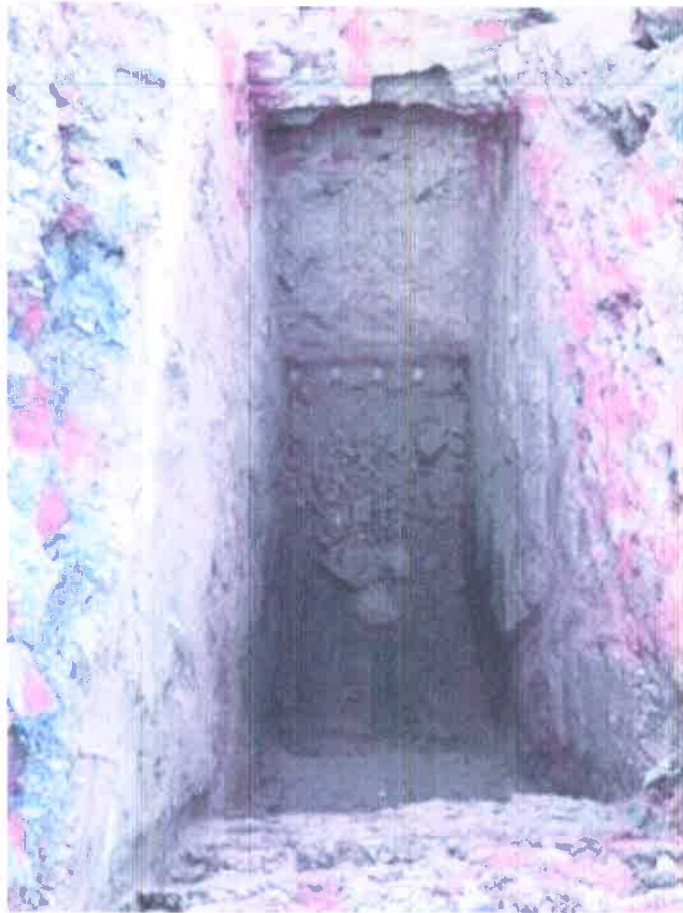
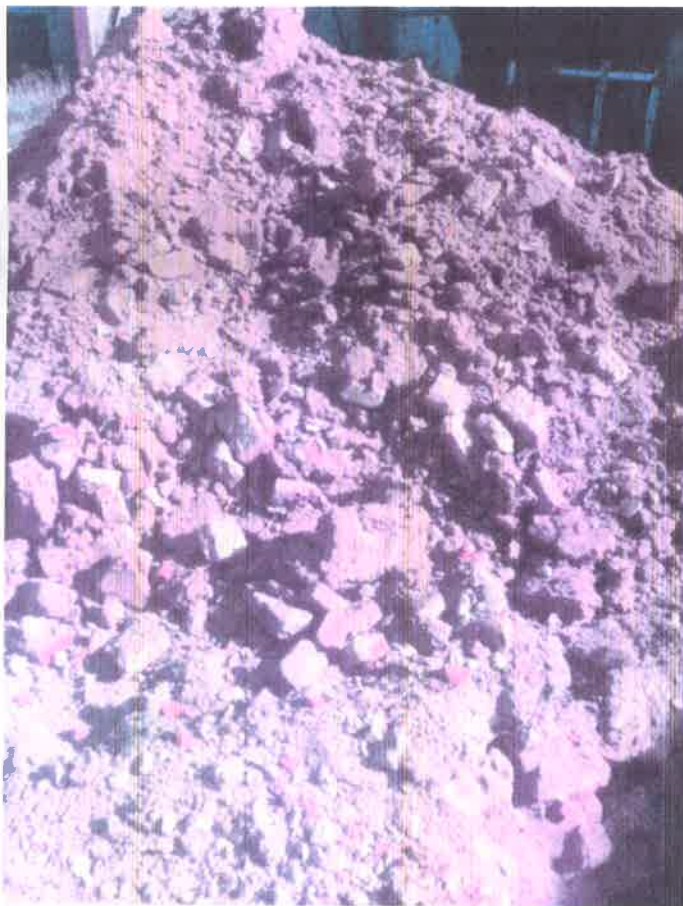
Fosse n° 5 - Remblais sur 1 m et limons - Déblais: briques et limon argileux brun
